16\_068\_1  
WL rapporten

# Hydrodynamica inlaat van het Zwin

Rapport feitelijke gegevens– Metingen bij doodtij

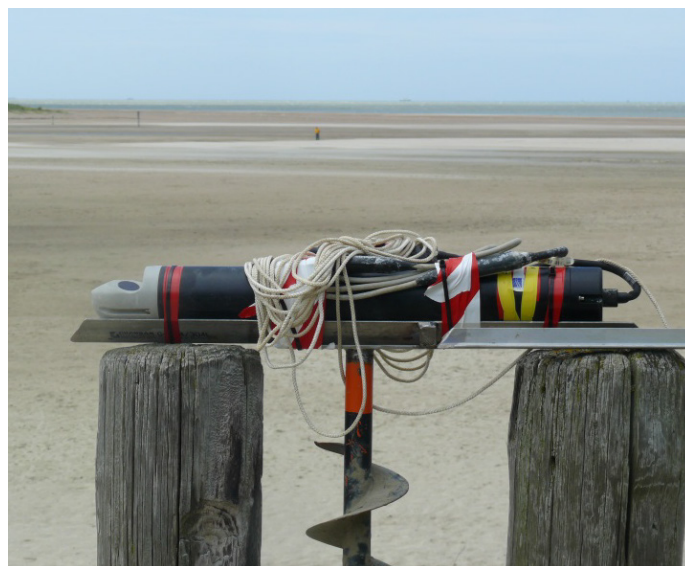
Figuur 2 – Detail beeld van de horizontale ADCP.

Om een beeld te verkrijgen van het getijprisma bemeten we op verschillende locaties dwars over de inlaat van het Zwin de (getij-) stroming gedurende één getij. Dit doen we aan de hand van 2 verticaal opgestelde ADCP 's en 1 horizontale ADCP, zie Figuur 2. Deze meettoestellen zijn van het type Aquadopp van Nortek.

Door deze toestellen in de bodem in te graven en met de meetkoppen naar boven te richten is het mogelijk om het stroomveld te bemeten vanaf de bodem naar het wateroppervlak toe wanneer het water over het toestel stroomt.

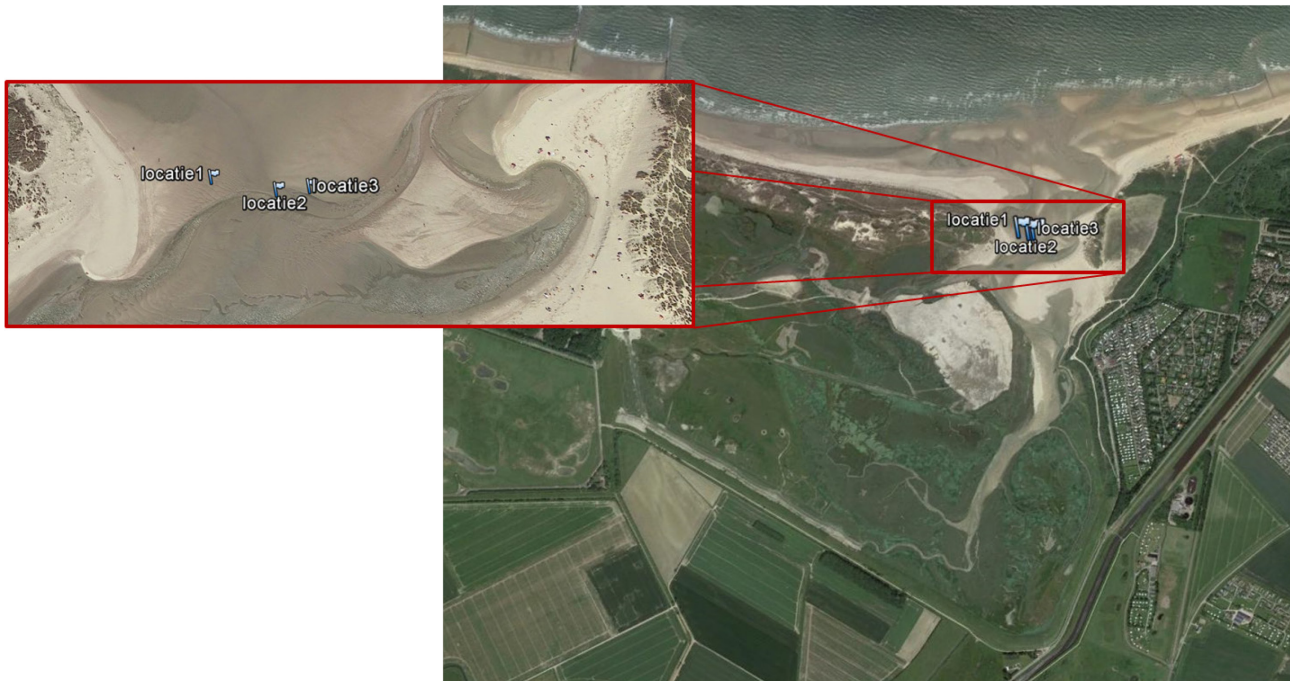
Figuur 3 – Bovenaanzicht van de locaties van de meetpunten.

Figuur 3, Figuur 4 en Figuur 5 illustreren de locaties van de ADCP 's in de inlaat van het Zwin. Zoals aangegeven in deze figuren werd de horizontale ADCP (locatie1) ingegraven in de hoofdgeul die door de inlaat loopt, terwijl de twee andere ADCP 's (locatie 2 en 3) op de oostelijke plaat naast de hoofdgeul werden geplaatst.

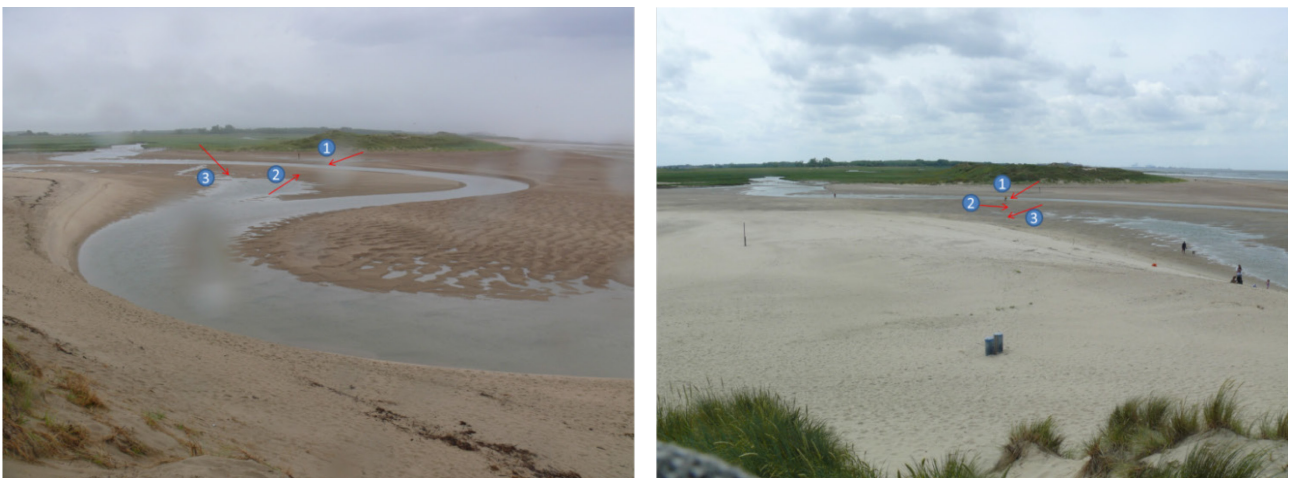
Figuur 4 – Illustratie van de locatie van de geplaatste instrumenten.

Locatie 1 is gelegen in de hoofdgeul, terwijl locaties 2 en 3 op de oostelijke plaat naast de hoofdgeul liggen.

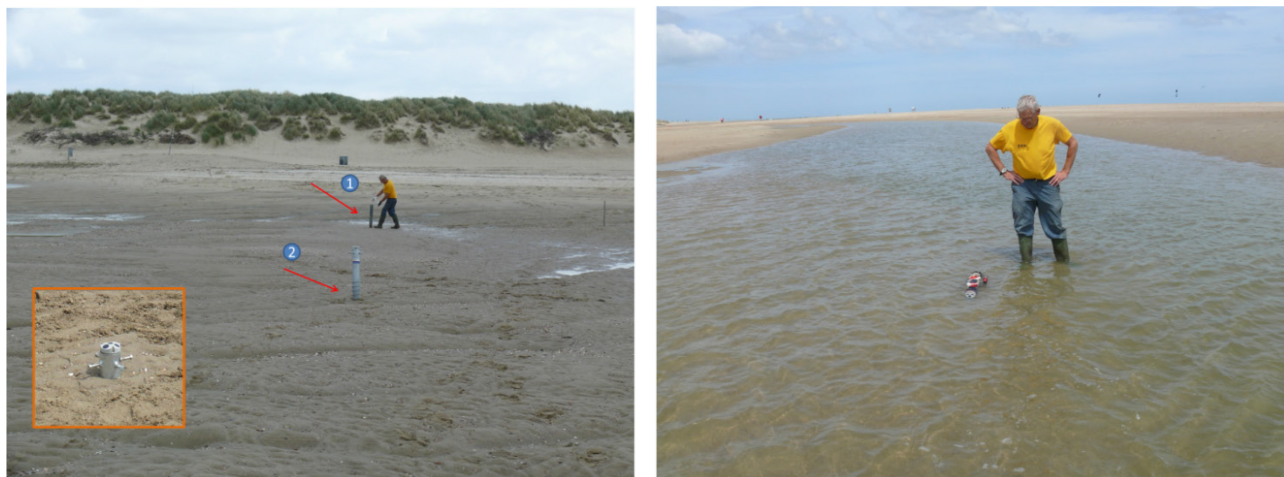
Figuur 5 – Figuren die een detail beeld geven van de geplaatste instrumenten (links: verticale ADCPs, rechts: horizontale ADCP).
