## MONUMENTEN EN LANDSCHAPPEN

ISSN 0770-4948  
5<sup>e</sup> jaargang Nr. 2  
maart-april 1986

| De conservatie van het grafmonument van Anselm Adornes en<br>Margareta Vander Banck in de Jeruzalemkerk te Brugge<br>A. De Ceuleneer en M. Manderyck | 8 |
| Stabiliteitsherstel in de Monumentenzorg<br>K. Van Balen | 26 |

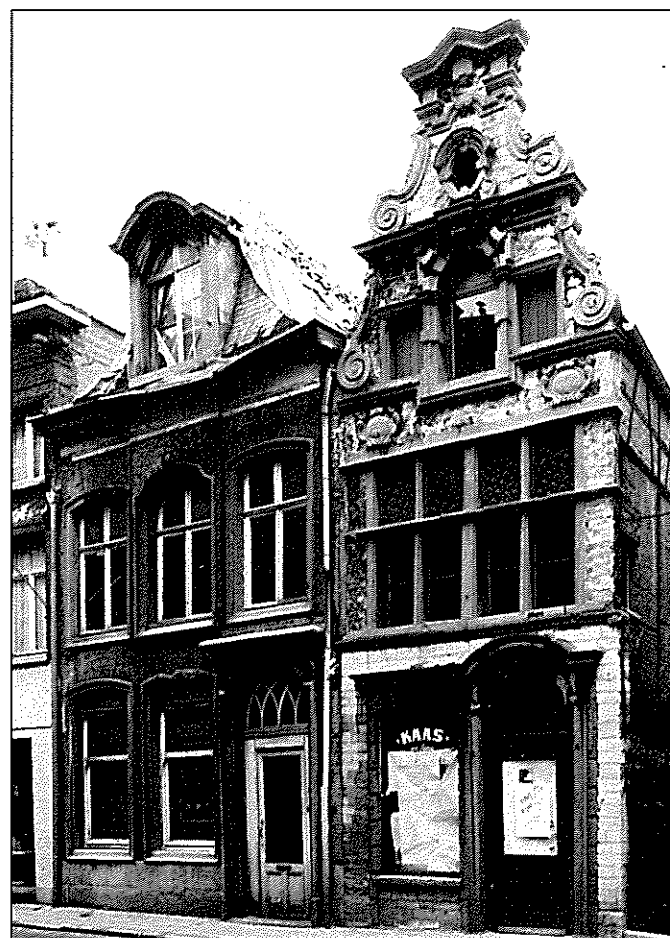
'Het Vliegend Peert', toestand vóór de restauratie (1979) (foto B.M.L.).

De restauratiewerken aan de gevel waren, behoudens de genoemde ingrepen, consoliderend van aard. Er bleken geen ernstige structurele gebreken. De omlijstingen in blauwe hardsteen werden plaatselijk hersteld met een 2-componenten epoxyharsmortel; enkel de segmentlatei op de gelijkvloerse verdieping rechts diende herkapte te worden. De plint werd hersteld en opnieuw scherp getrokken met een stootbestendige pleister. Het houten deel van de kroonlijst diende geheel naar het oude model gereconstrueerd te worden, de koof in stucwerk bleef deels bewaard en werd aangevuld en opnieuw scherp getrokken met een mortel, kalkrijker en strijkbarder dan de gevelpleister.

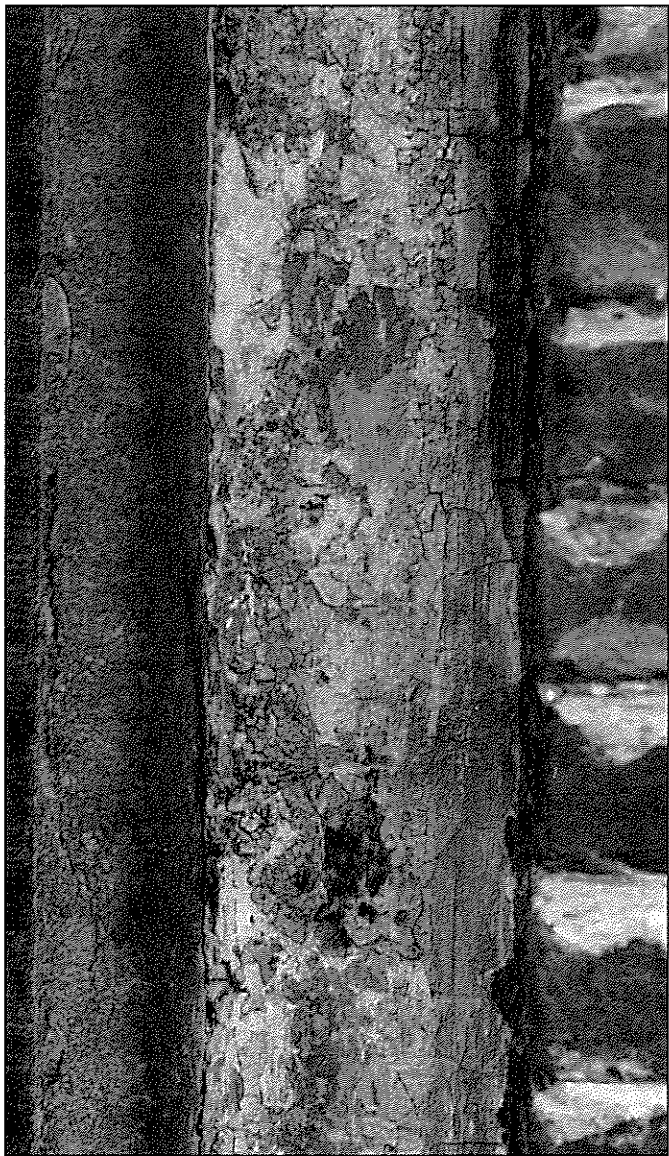
*Restanten van origineel pleisterwerk en verf naast het balkonvenster (foto auteur).*

werd de rocaille-toegang opnieuw gecentraliseerd en werd de balkondeur op de verdieping weer geopend. Dit kon vlekkeloos gebeuren, niet enkel op grond van de oude foto's, maar evenzeer volgens materiële aanwijzingen in situ. Zo werden bijvoorbeeld op de kroonlijst van de toegang de aanzetten aangetroffen van de originele aansluiting van de stijlen van het balkonraam. Het verwisselen van deur en venster op de gelijkvloerse verdieping vergde heel wat stut- en manoeuvreerwerk van de aannemer. Aangezien de voorgevel in de loop der tijden een weinig verzakt was naar links (gestabiliseerde zetting), moesten de stijlen van de verplaatste deurpartij een 8 cm uit lood gesteld worden teneinde een optisch gunstig resultaat te bekomen, voornamelijk met betrekking tot het benedenvenster links waarvan de uit lood staande omlijsting opviel.

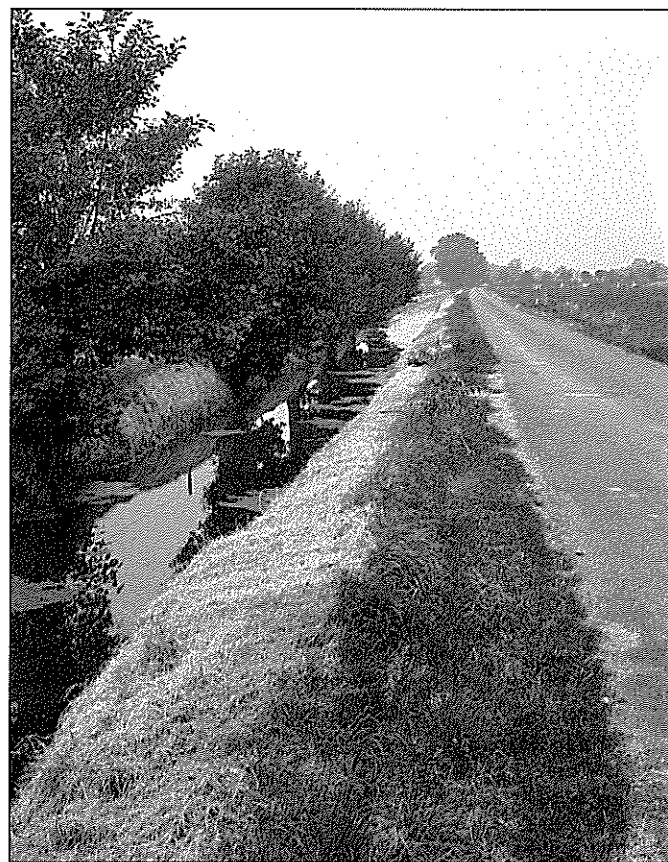
*Zicht op de Roosendaalse vaart, nu een waterloop dienstig voor de afwatering van de omgeving van de Matjens (foto M. Lorrez).*

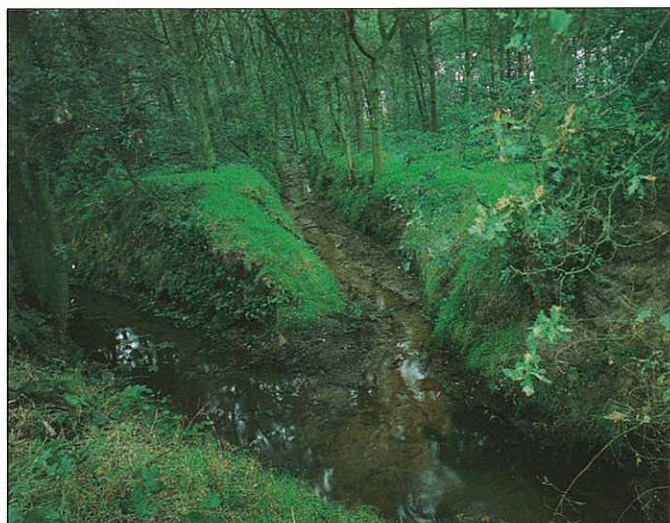
De kenmerkende wigvormige vertakking van de Roosendaalse vaart en de Mikvaart (foto M. Lorrez).

Het varen in konvooien had tevens tot gevolg dat de turfvaarten onder een heel stompe hoek in de hoofdvaart uitmondden. Zo verkreeg men wigvormige vertakkingen vanuit de richting Roosendaal.

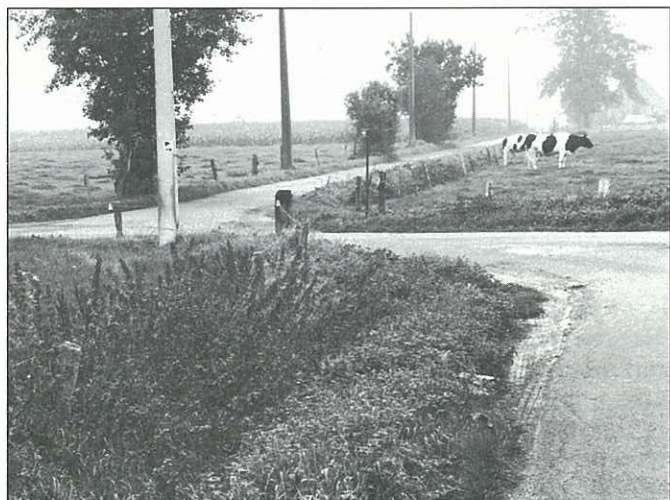
Verspringing tussen de Venetiëstraat en de Lepelstraat ter hoogte van de Blikstraat. De vaart was hier tussen beide straten gelegen die zelf hun ontstaan vonden in de paden die langs de vaarten liepen (foto M. Lorrez).

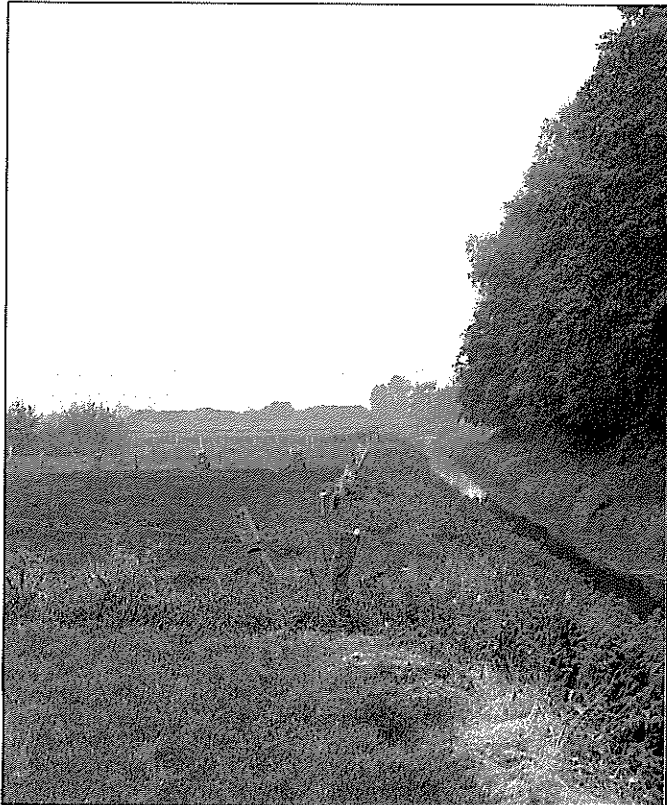
*Zicht op de Bredase turfvaart met aanpalende rechthoekige percelen waarvan de lengtes dwars op de lengterichting van de vaart staat (let op de omheiningen van de percelen) (foto M. Lorrez).*

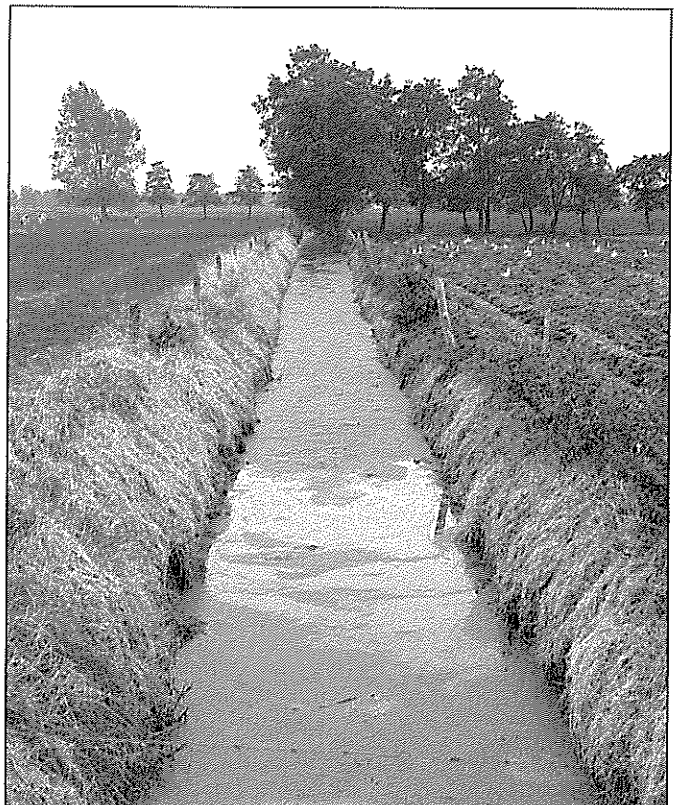
*Zicht op het deel van de Broekloop dat het tracé van een voormalige turfvaart volgt (foto M. Lorrez).*

Wanneer we het turfvaartennet van omstreeks 1580 bekijken, kan worden afgeleid dat ook de Hoveniersstraat (nr. 9 op de kaart) en het 'fietspad' (nr. 10 op de kaart) delen van het traject van een vroegere turfvaart volgen. Hetzelfde geldt voor het deel van de Broekloop dat evenwijdig met de rijksgrens loopt (nr. 11 op de kaart). Ter hoogte van grenspaal 232 is zo'n kenmerkende splitsing (nu sloot - Broekloop) waar te nemen (de Broekloop en de sloot buigen van elkaar weg). Ook de rijks-

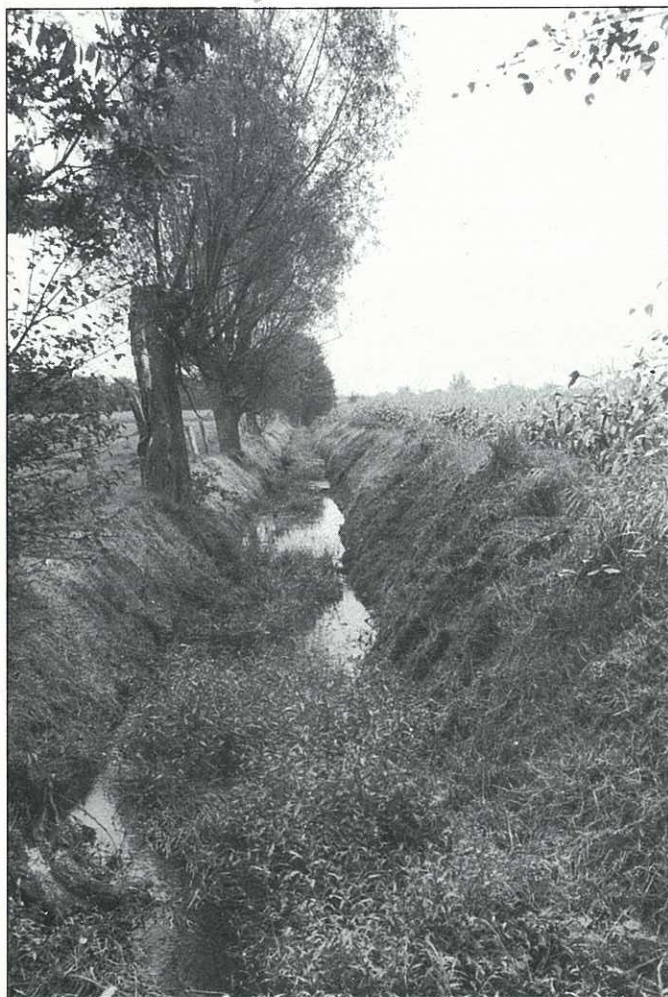
Zicht op de Oude Moervaart die nu nog slechts een afwateringsgrachtje is (foto auteur).
